## **ЗСУВНІ ПРОЦЕСИ ТА НОВІТНЯ ЗАБУДОВА МІСТА ХМЕЛЬНИЦЬКОГО**

*Колтун О.В.*

Львівський національний університет імені Івана Франка

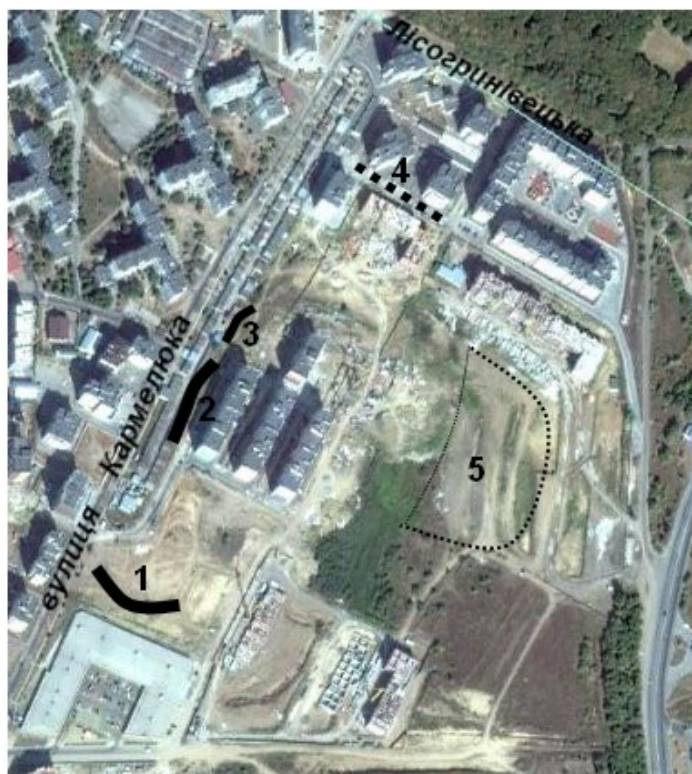
**Рис. 2. Прояви зсувних процесів (фото 1,2,4,5 авторки):**

**2.2. Поверхневі зсуви на уступі насипу, квітень 2017 р.**

Ротаційний зсув (площина ковзання ввігнута) розвинувся на крутому уступі вул. Кармелюка. Південніше, на укріпленому банкетом уступі, у 2017 р. видно прояви поверхневого зсування транзитного типу (площина ковзання плоска), протяжність близько 30 м. Крип проявляється на насипній дорозі у північній частині тріщинами полотна (довжина ділянки близько 80 м), руйнуванням бордюру.

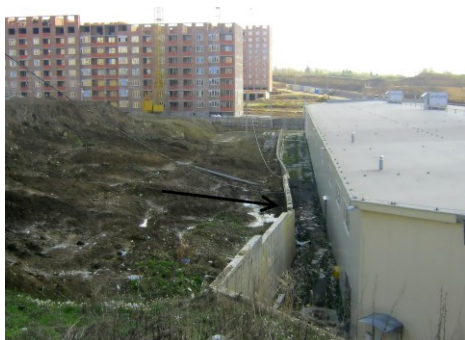
**2.1. Деформація загорожі ТЦ “Агора”, квітень 2017 р.**

Очевидно, найбільшим за об'ємом залученого матеріалу є зміщення відкладів у центральній частині досліджуваної території, який з 2014 р. і до сьогодні руйнує огорожу ТЦ «Агора», тому ця ділянка потребує особливої уваги зі боку забудовників.

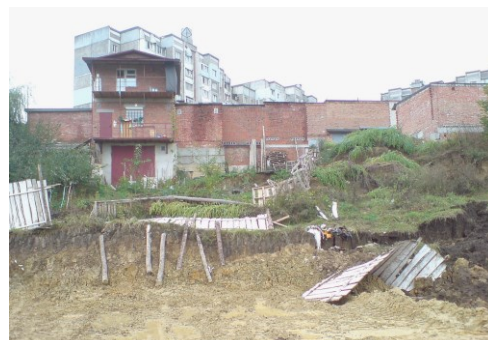
**2.3. Зсув у гаражному масиві, серпень 2013 р. (фото надане кооперативом “Архітектор”)**

Через 20 років забудова території спричинила докорінні зміни морфології схилу і літології відкладів. Саме на антропогенних формах (уступах насипів і терас) тепер розвиваються зсувні процеси: це зсув у гаражному масиві по вул. Кармелюка (вперше у 2013 після спорудження котловану в підніжжі, у 2014 повторно, рис. 2.3); деформація огорожі торговельного центру «Агора» (з 2014 і дотепер, рис. 2.1), поверхневі зсуви на уступі насипу вул. Кармелюка південніше зсуву 2013 р. (2017, рис. 2.2), крип дорожнього полотна і тріщини малоповерхових прибудов на півночі ділянки (з 2014 і дотепер, дорога розташована над одним з верхів'їв балки, засипаним перед забудовою у 2010 р., рис. 2.4). У всіх випадках беруть участь насипні відклади (у деформаціях над «Агорою» – частково). Наприклад, насип вулиці Кармелюка має потужність 3-5 м.

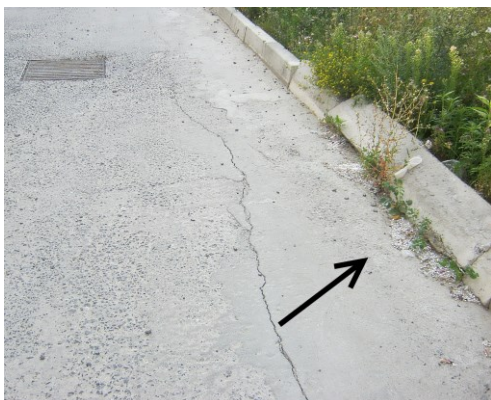
**2.4. Тріщини дорожнього полотна, серпень 2014 р.**

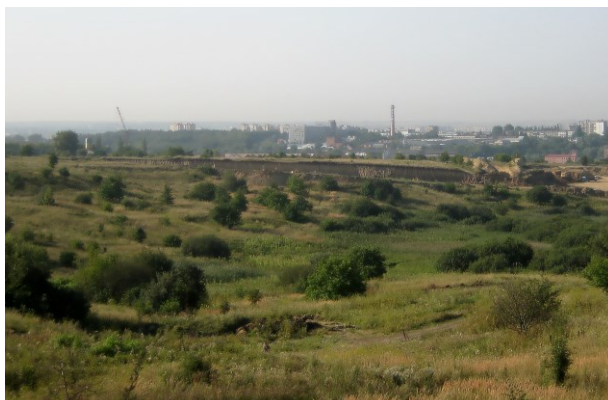
**2.5. Погорбований зсувний схил, серпень 2014 р.**

вишукувань Рівненського філіалу УкрДПНТР (згодом – «Хмельницький-будрозвідування»). Як з'ясувалося, до активного втручання людини зсуви активно розвивалися на півдні території, у нижній частині лівого борту балку. На смузі 400 на 20 м у 1990 р. було зафіксовано з десяток невеликих зсувів зі свіжими стінками відриву заввишки 0,7-1,5 м, ширина тіл зсувів становила 5-7 м, в одного – 12 м. Також були не так чітко виражені старші зсуви і тріщини заколювання завширшки 5-10 см. Зсувалися четвертинні відклади по неогенових глинах. Очевидно, той схил був морфологічно схожим на слабкогорбкувату північну частину цього ж лівого борту у 2014 р. (рис. 2.5).
