### 3.2.2. Оцінка екологічного стану річки Ворскли на ділянці «Климентове-Буймерівка»

*О.С. Данильченко*

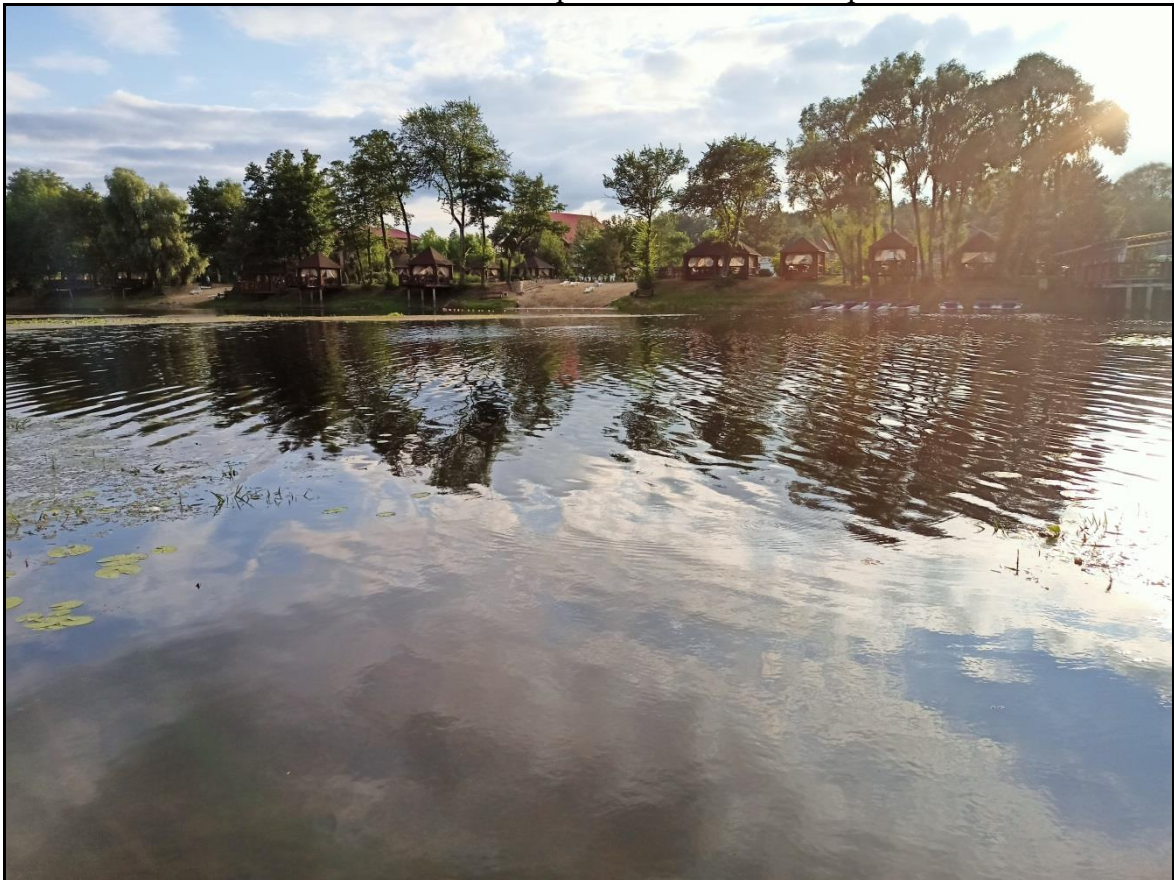
Рис. 3.2.6. Точка № 9. Після впадіння річки Охтирки

Екологічний стан річки Ворскли у точках 9, 10, 11 оцінено як **«ще добрий»** (рис. 3.2.6, 3.2.7 та 3.2.8), але в річці чи її заплаві активно розвиваються деградаційні процеси. Стан річки повинен викликати стурбованість жителів і необхідно виконати комплекс заходів із її збереження і охорони. Рекомендовано основні водоохоронні заходи: повсюдне виділенні та виведення у природу ВЗ та ПЗС як природних біофільтрів, при порушенні їх цілісності запровадити заходи по їх відновлення, не допускати забудови у межах ПЗС, запровадження жорстких штрафних санкцій при порушенні цілісності ВЗ і ПЗС.

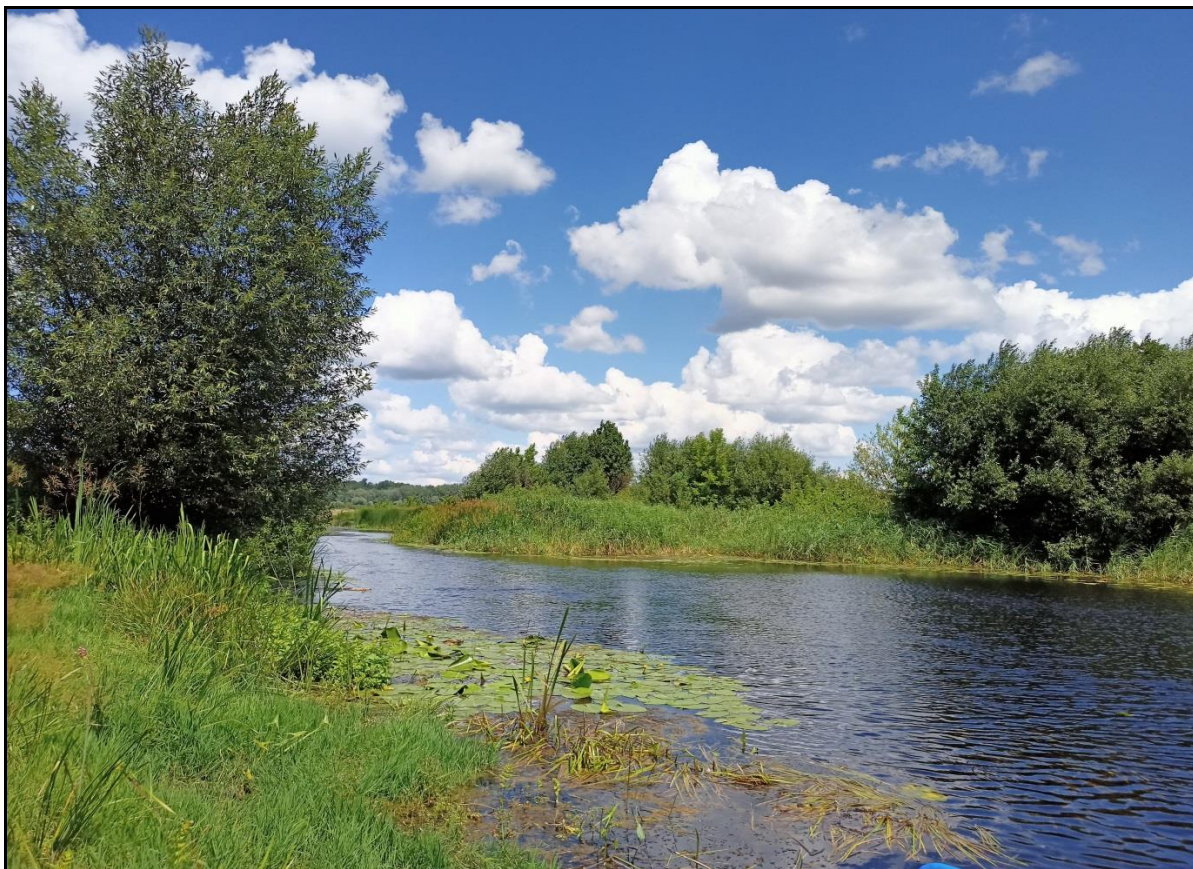
Рис. 3.2.7. Точка № 10. Річка Ворскла (4 км нижче гирла р. Охтирки)

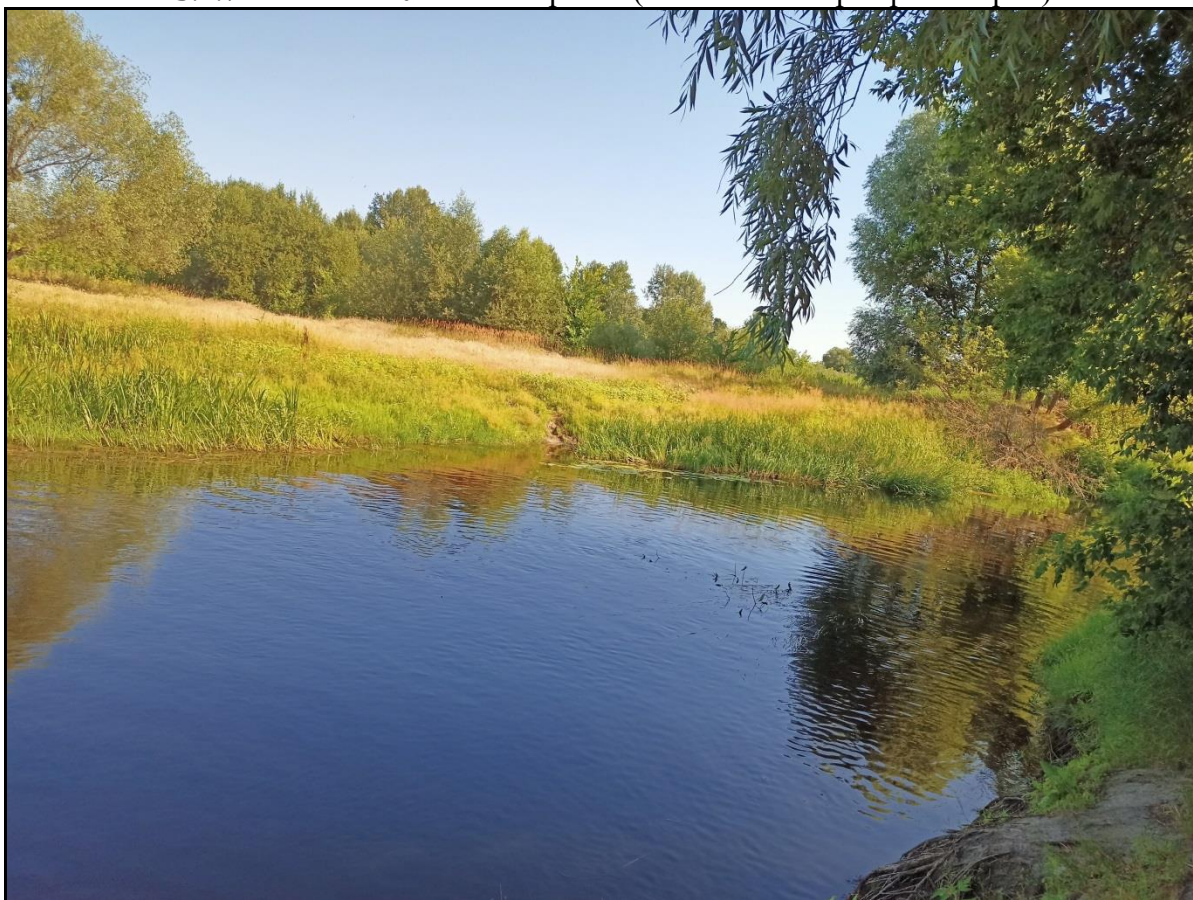
Рис. 3.2.8. Точка № 11. Річка. Ворскла (с. Буймерівка)

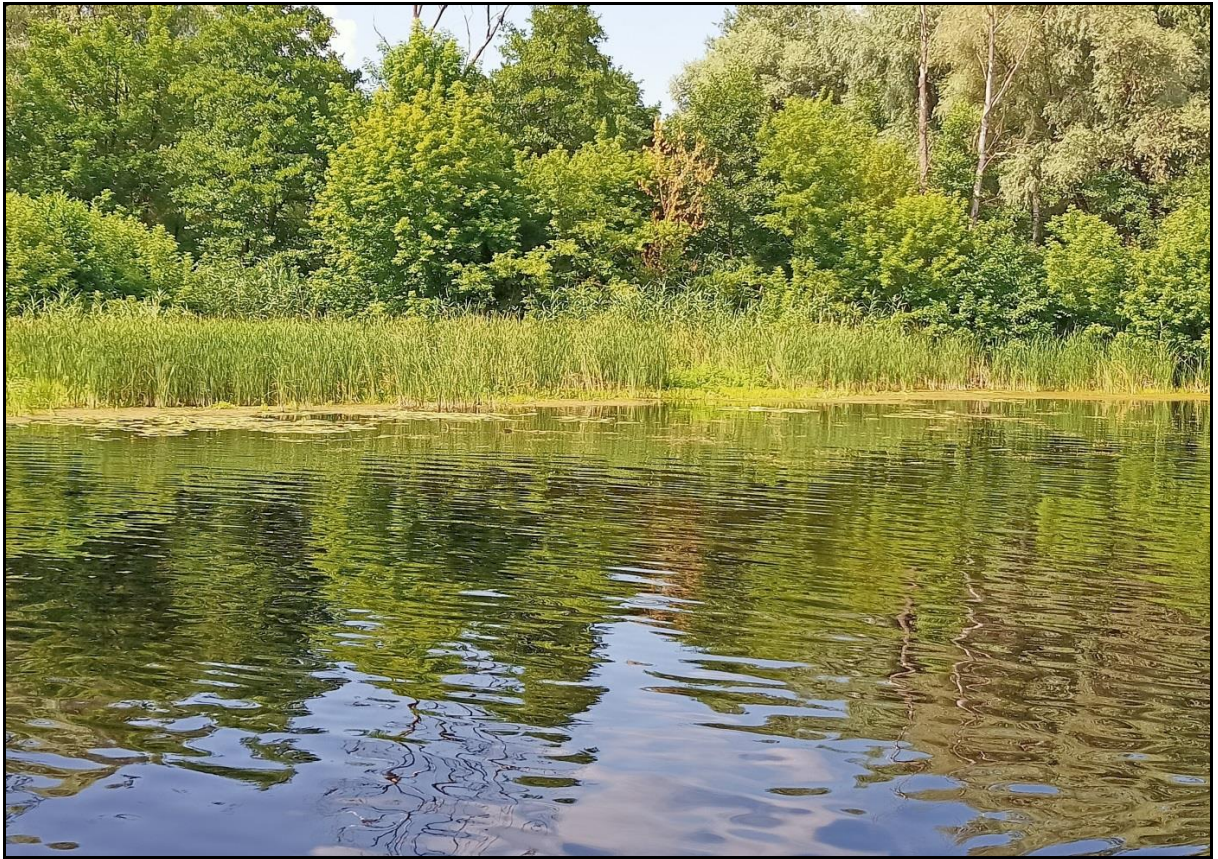
Рис. 3.2.9. Точка № 2. Гирлова ділянка р. Сосонки

Екологічний стан гирлових ділянок річок Сосонки, Гусинки, Олешні (точки 2, 4, 6) оцінено як **«задовільний»** (рис. 3.2.9, 3.2.10 та 3.2.11), але в річках активно відбуваються

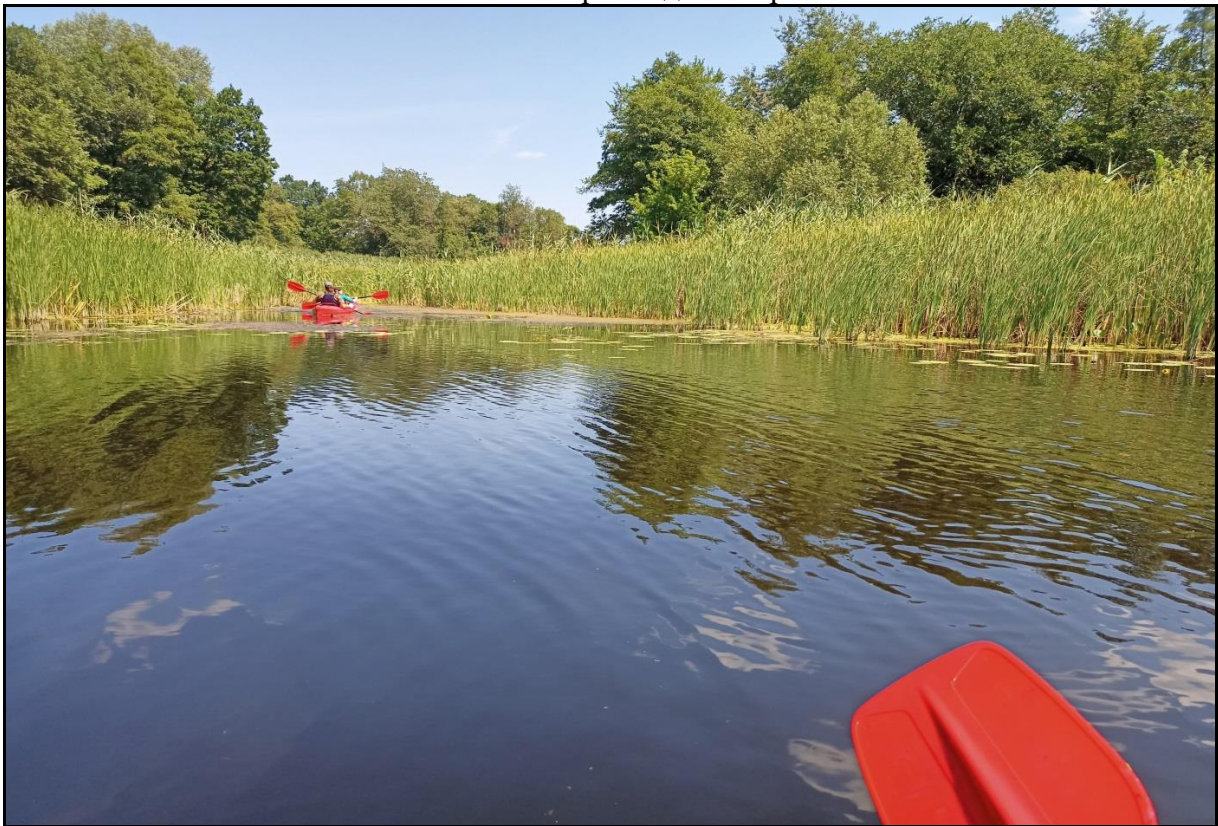
Рис. 3.2.10. Точка № 4. Гирлова ділянка річки Гусинки

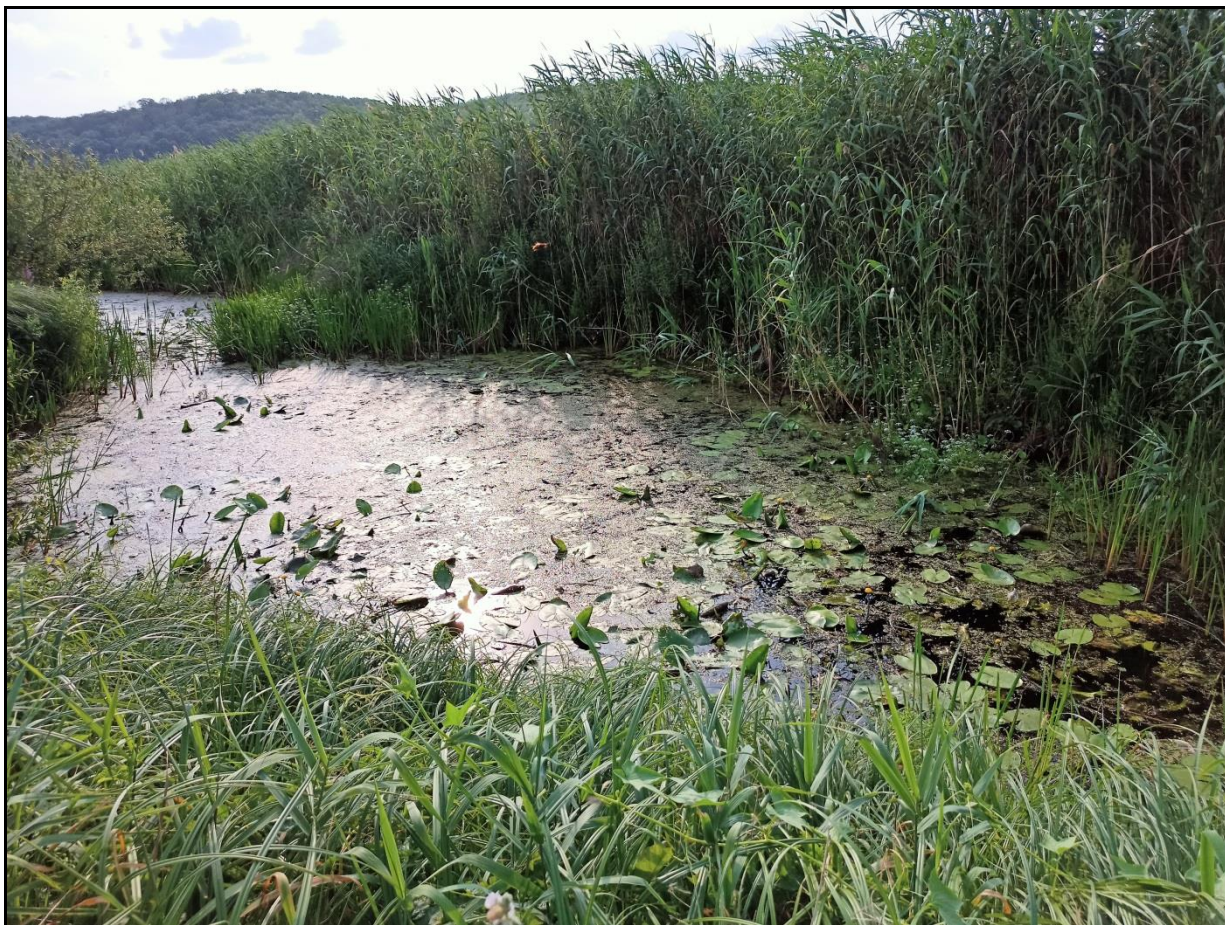
Рис. 3.2.11. Точка № 6. Гирлова ділянка річки Олешні
