ЗАБРУДНЕННЯ ҐРУНТОВОГО ПОКРИВУ НАФТОЮ ТА НАФТОПРОДУКТАМИ НА ТЕРИТОРІЇ СУМСЬКОЇ ОБЛАСТІ

Кругліченко М.М., Корнус А.О.

Сумський державний педагогічний університет імені А.С.Макаренка

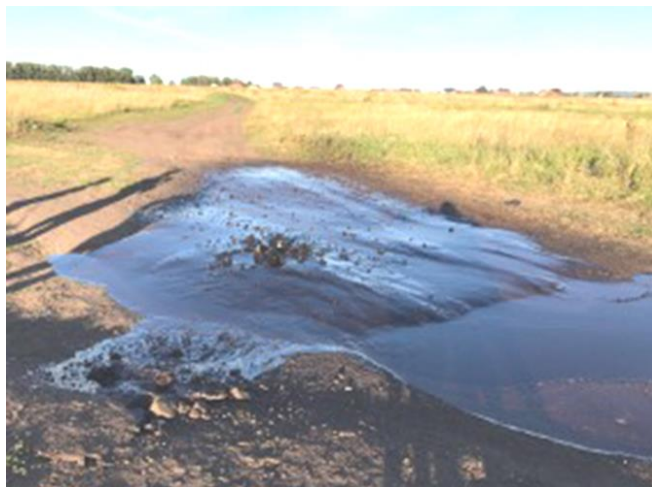
Рис. 1. Забруднення ґрунтового покриву нафтою внаслідок розгерметизації нафтопроводу НГВУ «Охтирканафтогаз» (землі Кардашівської сільради Охтирського району, 2018 р.)

Територію області перетинають нафтопроводи, сумарною довжиною 564 км. Час експлуатації більшості нафтопроводів становить більше 40 років. Відтак майже у 90 % трубопроводів скінчився амортизаційний період, а це означає, що з часом кількість розливів нафти буде тільки зростати. Зношеність, потоншення та перфорація труб призводить до великої кількості аварій, – через несвоєчасний ремонт та заміну аварійних ділянок нафтопроводів тільки у НГВУ «Охтирканафтогаз» за останні роки виникло більше 60 поривів трубопроводів. В середньому, при пориві нафтопроводу викидається до 2 т нафти, що спричиняє забруднення 1000 м² території. Наприклад, 6 липня 2018 р. на території Кардашівської сільради відбувся порив нафтопроводу «ГЗУ-3 – КЗпП Горби», внаслідок чого було забруднено три суміжні земельні ділянки, засіяні кукурудзою, площею 1245 м² (рис. 1) [6].

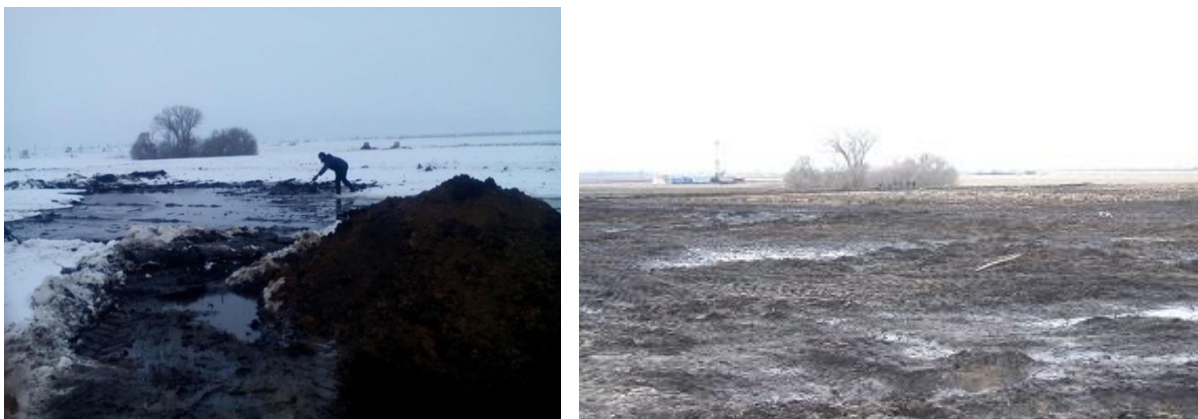
Рис. 2. Забруднення ґрунтового покриву внаслідок розгерметизації нафтозбірного колектора НГВУ «Охтиканафтогаз» (землі Кардашівської сільради Охтирського району, 2017 р.)

Існують і опосередковані випадки забруднення ґрунту нафтопродуктами. Так, 23 січня 2017 р. відбулася розгерметизація нафтозбірного колектора ГЗВ-6 Бугруватівського родовища на відстані 12 км на схід від Охтирки. Таким чином, було забруднено більше 2 га сільськогосподарських угідь (рис. 2). Концентрація нафтопродуктів у ґрунті перевищила норму в 400 разів, а хлоридів – в 500 разів.

Крім хімічного забруднення, було механічно пошкоджено земельну ділянку сільськогосподарського призначення, оскільки внаслідок руху транспорту під час перевезення забрудненого ґрунту з місця аварії до під'їзної дороги ГЗУ-6 – ЦВНГ-1 Бугруватівського родовища НГВУ «Охтирканафтогаз» ПАТ «Укрнафта», утворилася нова ґрунтова дорога площею 1710 м² [5].
